**Gasthaus „Goldener Ochsen“ in Karlsruhe/Grötzingen, Schultheiss-Kiefer-Straße 28**

**Restaurierung eines Sandsteintores  
- Dokumentation -**

# **Untersuchungs- und Restaurierungsbericht**

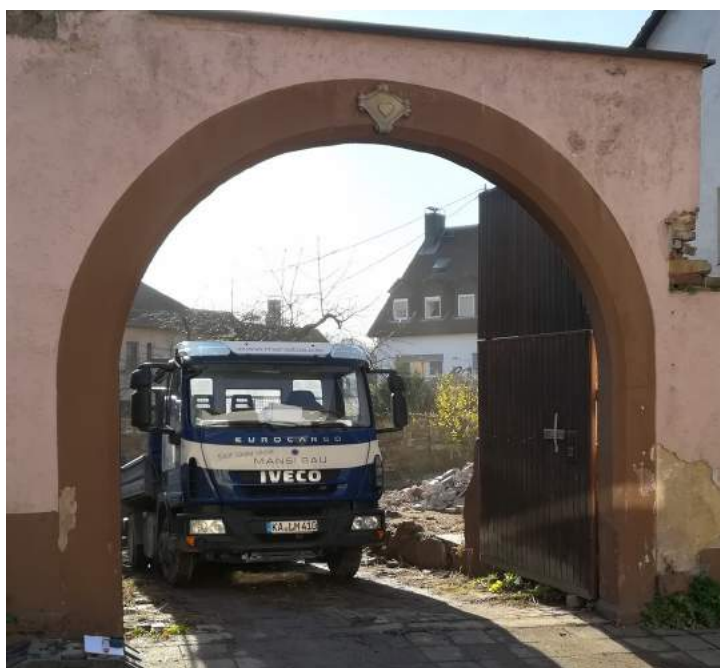
Torbogen in eingebautem Zustand vor dem Rückbau

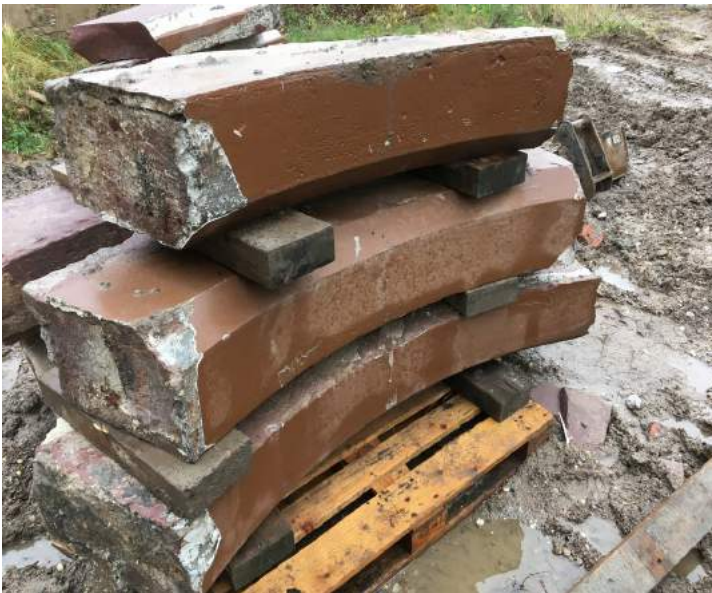
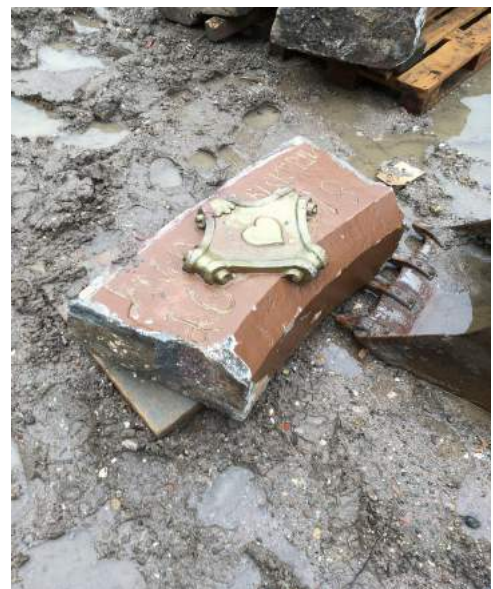
Foto 1 und 2: Bogensegmente nach Rückbau bei erster Ortsbegehung und Bestandsaufnahme:

Bei erster Besichtigung bzw. Ortsbegehung befanden sich der bereits in seine sieben Einzelteile zerlegte Torbogen noch auf dem Baustellengelände, um von dort, aufgrund der nicht vorhandenen Lagerungsflächen, zur Restaurierung abtransportiert zu werden. Bei erster Inaugenscheinnahme ergab sich folgende Situation: An den Fügungsflächen der Einzelsegmente waren zum Teil noch dicke Zementmörtelschichten vorhanden. Das Bogensegment R3 war aufgeschiefert und in mehrere Teile zerbrochen – allerdings war ein Großteil des Segments bereits durch Beton hinterfüllt, sodaß der ursprüngliche Sandsteinquerschnitt im Vergleich zu den anderen Segmenten ohnehin nicht mehr vorhanden war. Dies liess bereits im Vorfeld den Schluß zu, daß der gesamte Torbogen bereits mindestens einmal zerlegt und wieder zusammengesetzt wurde. Die Abstände der Fügungsflächen

(teilweise bis zu 4 cm ) waren erheblich - erkennbar an den vorhandenen zentimeterdicken Vergussmörtelresten. Die Ansichtsflächen bzw. Sichtflächen des Sandsteins waren teilweise einerseits zwecks Ausgleich mit Kalkglätte überputzt und mit Farbe in erheblicher Schichtstärke deckend beschichtet sodaß die Oberflächenbearbeitung und Struktur des Sandsteins nicht mehr erkennbar war. Das Wappen und die vertieft eingehauene Inschrift des Schlußsteins als Zierelement war durch eine Goldlackfassung hervorgehoben.

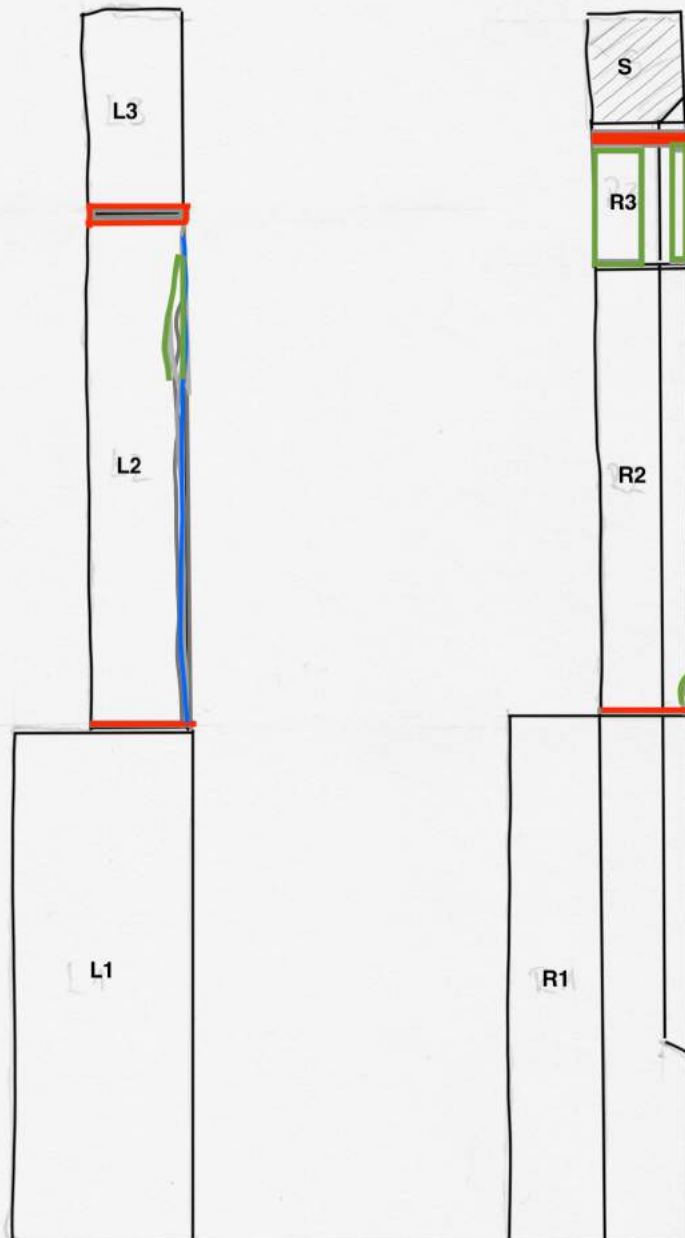
Zeichnung 4.) Schnitte

Haarfugen und Überbreite Fugen mit Zementmörtelrest
-

Abschuppungen und Schalenbildung
-

Fehlstellen

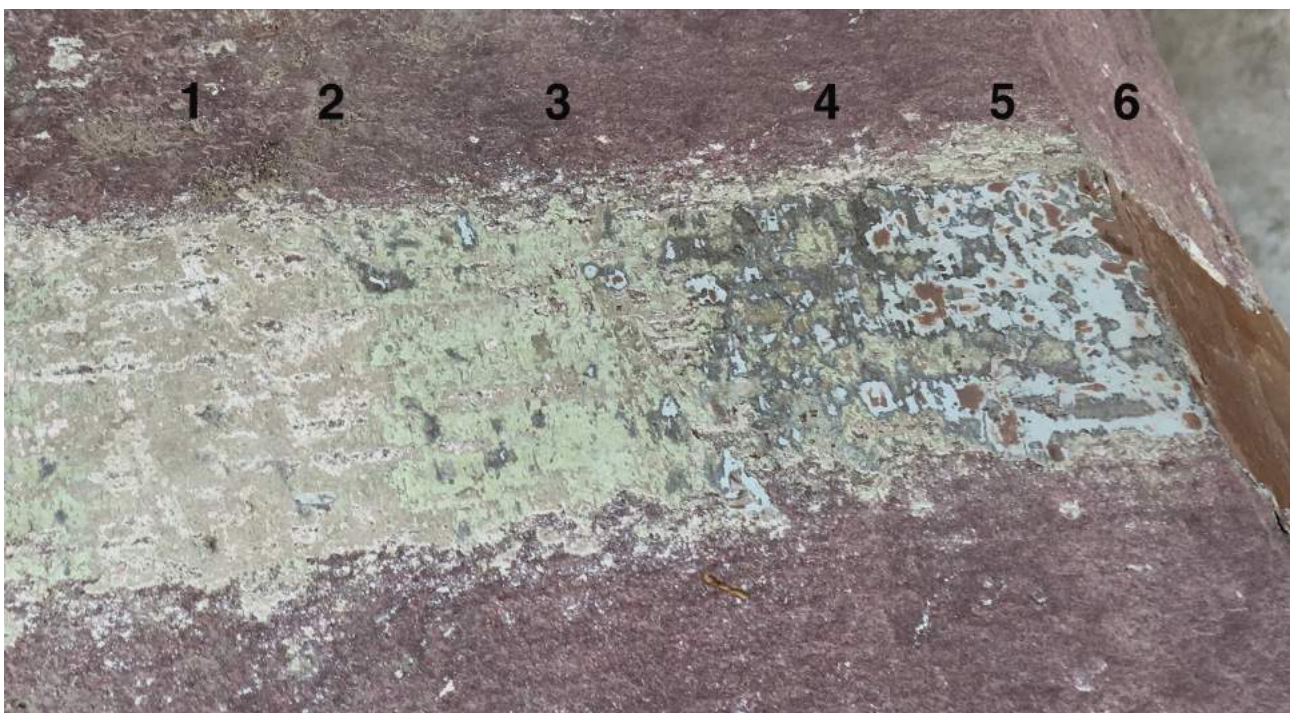
Befund Bauteil L1 (Gewand linke Seite):

Freigelegte Farbabfolge (Stratigraphie) ergaben 6 unterschiedliche Farbschichten

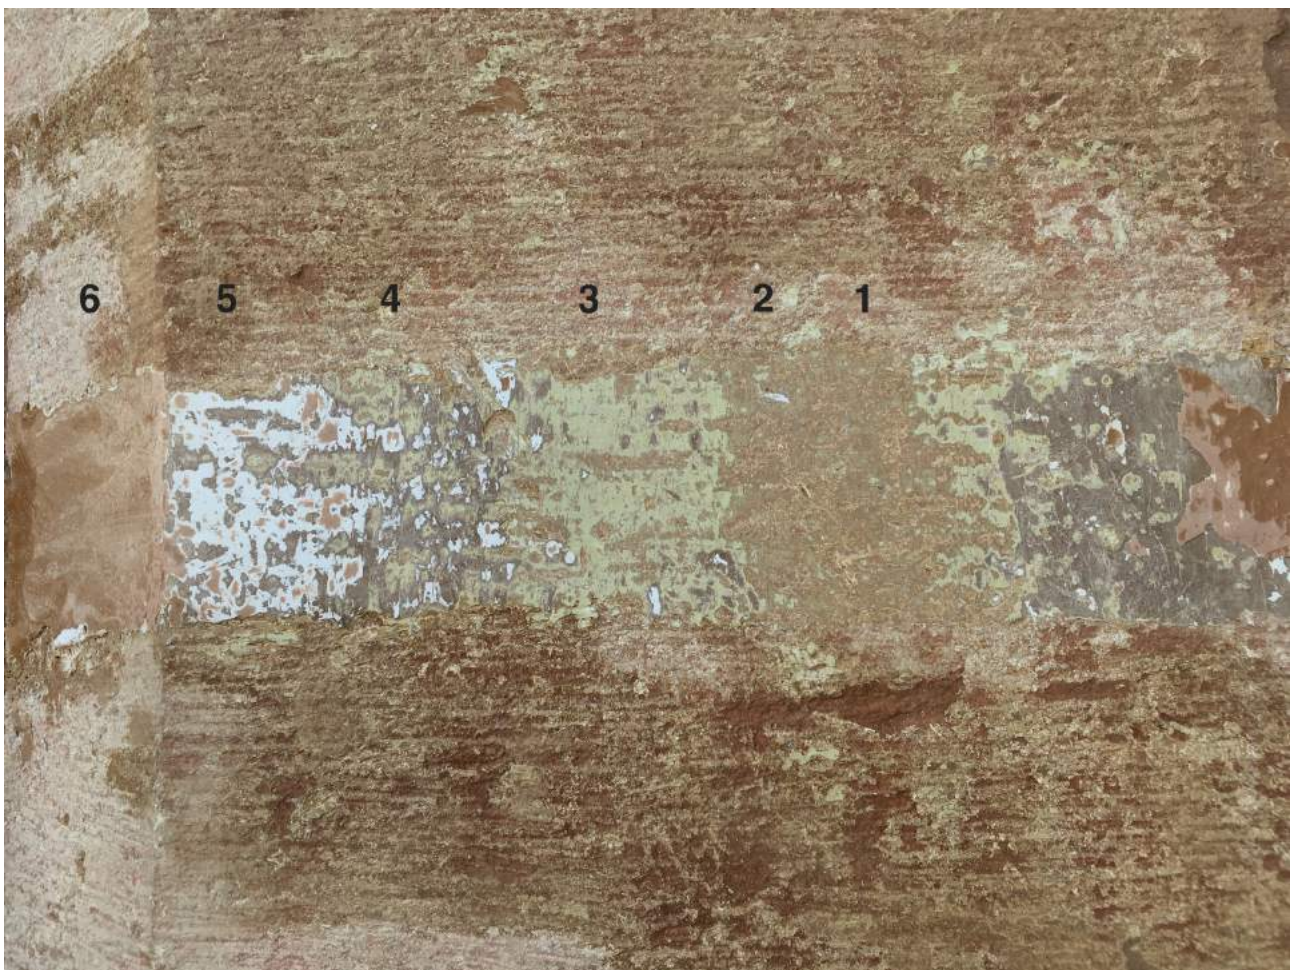
Befund Bauteil R 2 (Bogensegment rechte Seite):

Die Farbabfolgen entsprechen sich an allen Bauteilen

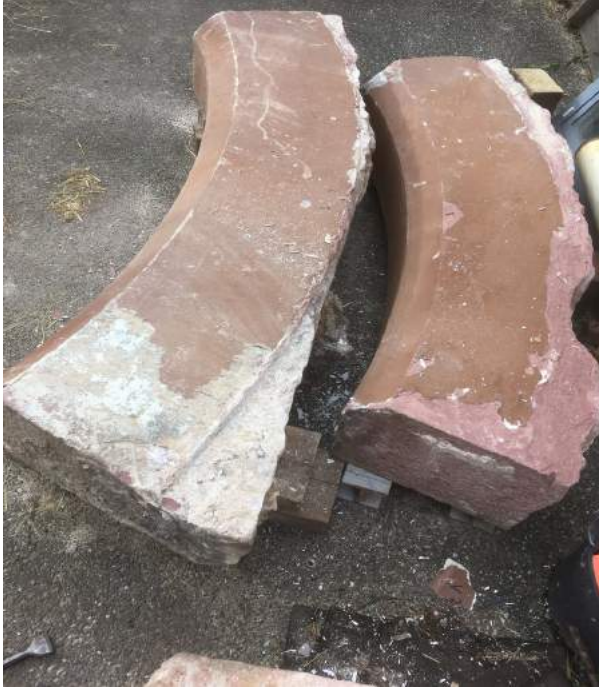
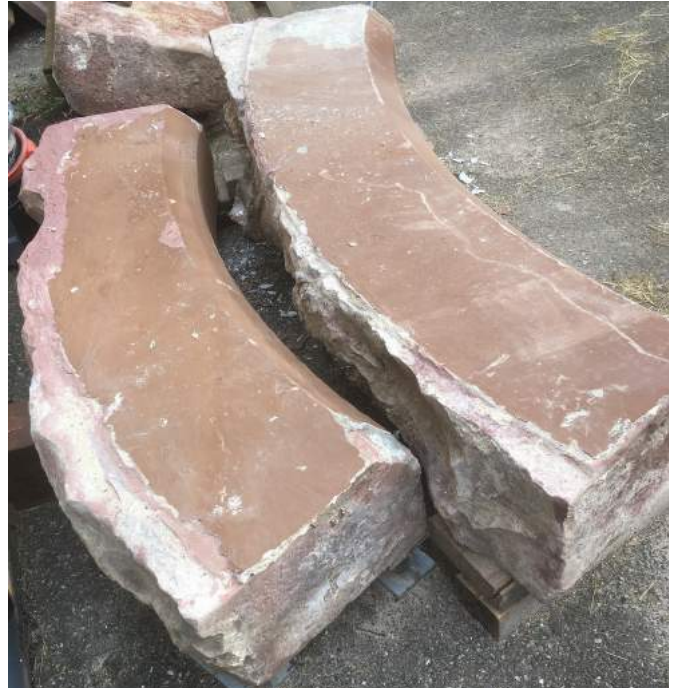
Bogensegment R2 und L3 – teilweise sind unter der Beschichtung abschuppende Bereiche vorhanden (L3)

Manueller bzw. mechanischer Abtrag der oberen zwei bis drei Farbbeschichtungen (s. Schichtenabfolge: Nr. 6 bis Nr. 4) und der rückseitig zum Teil noch vorhandenen Putzschicht. Die unteren und älteren Farbfassungen (Nr. 3 bis Nr.1) wurden im IOS-Verfahren oberflächen- und substanzschonend abgetragen :

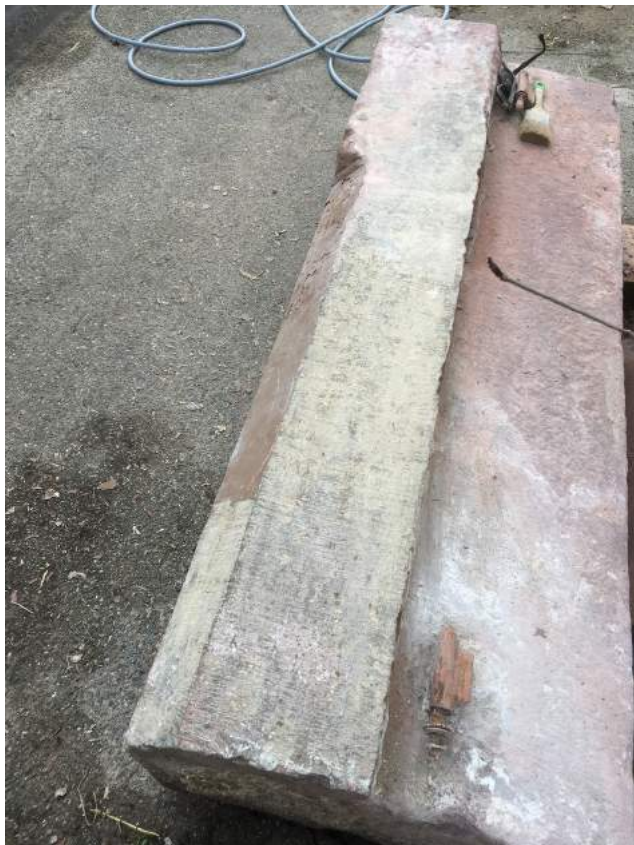
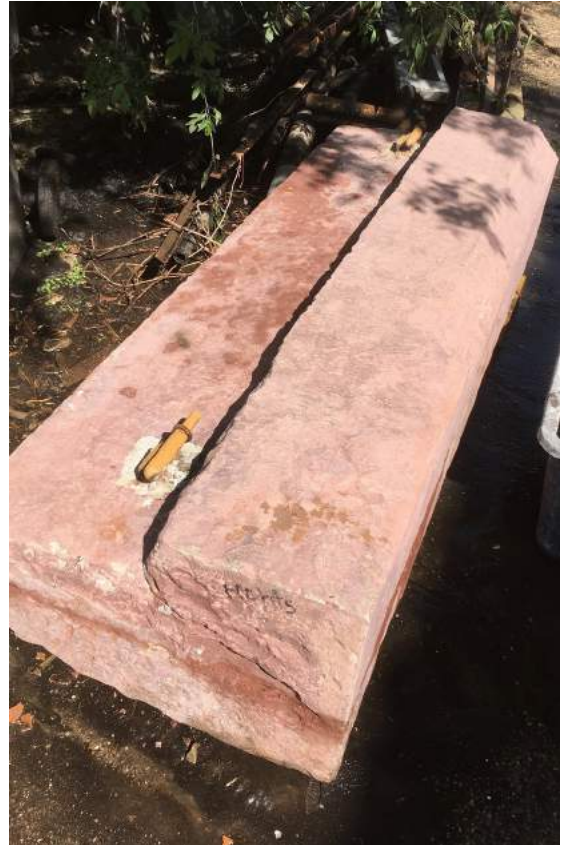
Gewände (Kämpfer) rechte Seite (R1) – während und nach der kompletten Freilegung (im IOS-Verfahren)

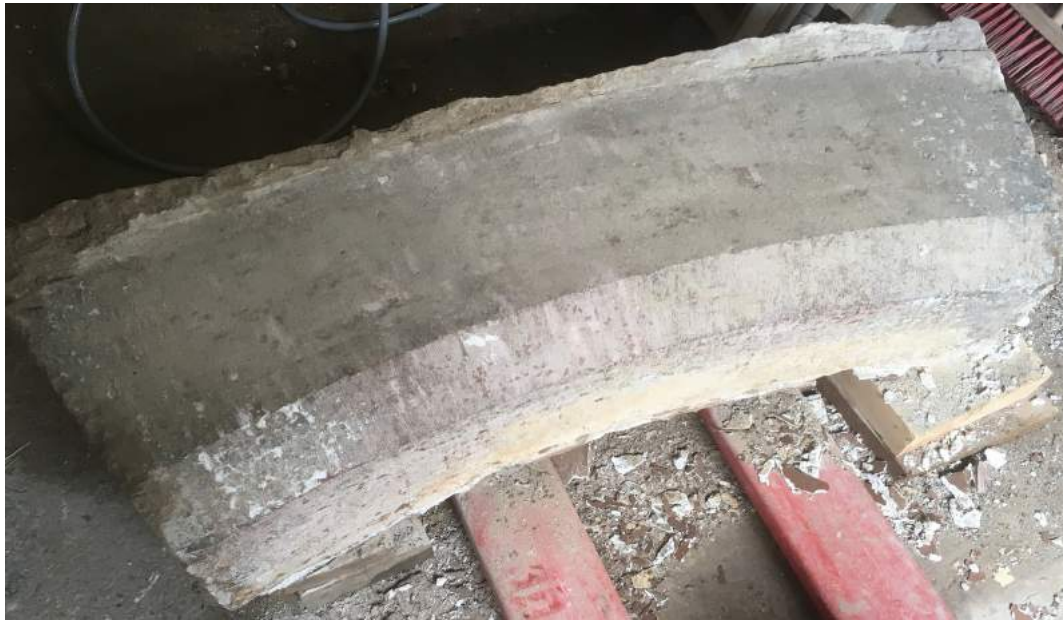
Oberes Bogensegment links (L 3)- nach manueller Freilegung der oberen 2 Farbschichten

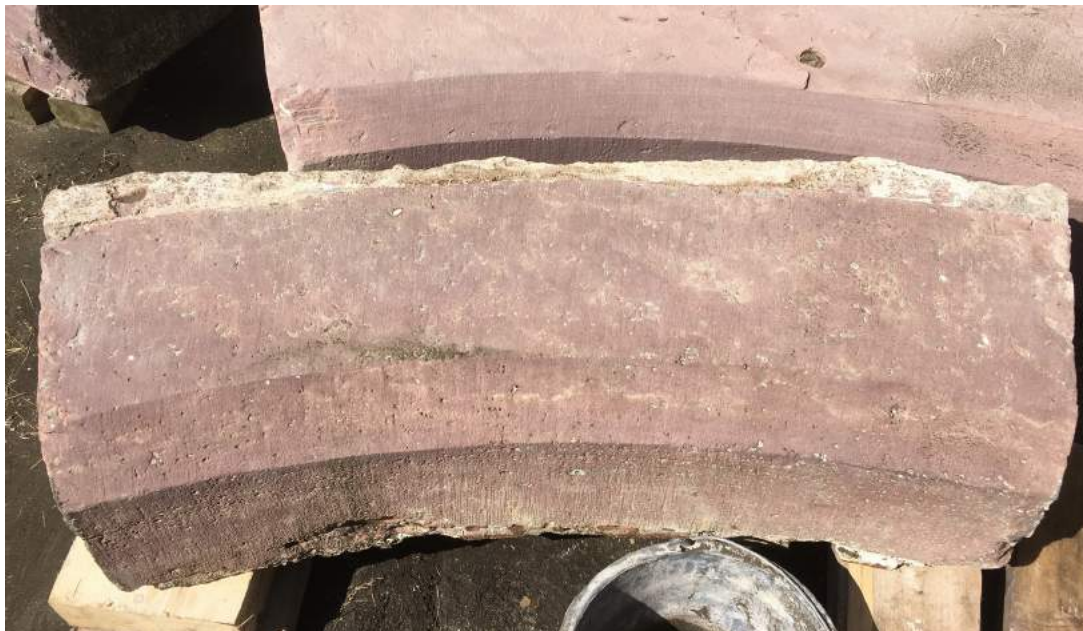
Oberes Bogensegment links (L 3) nach Freilegung im IOS – Verfahren

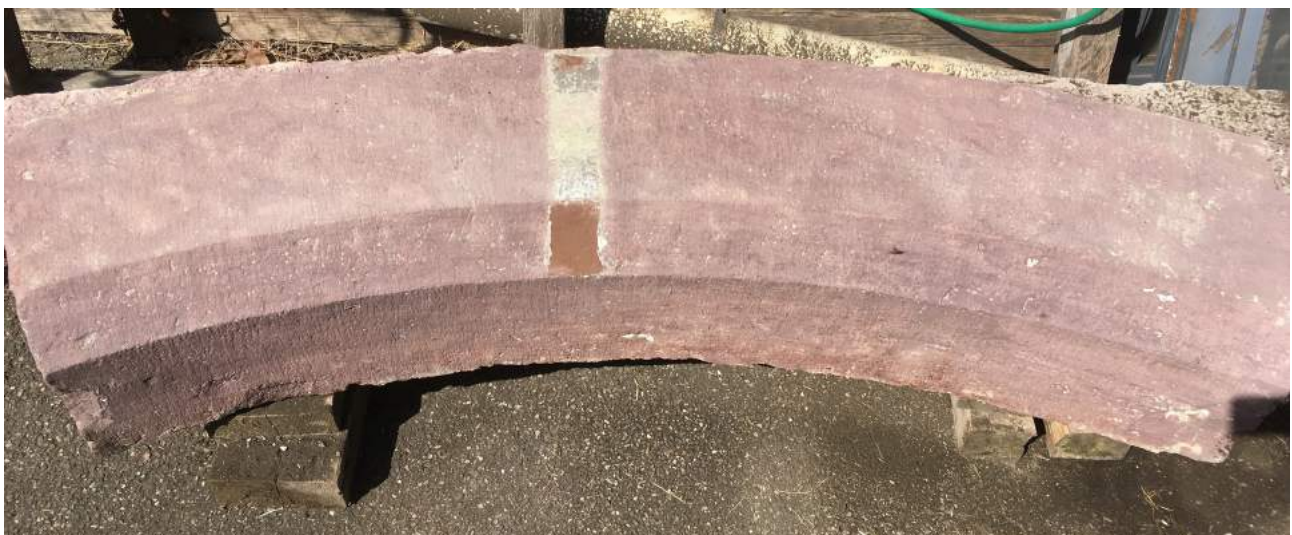
Unteres Bogensegment links (L 2) nach Freilegung im IOS-Verfahren

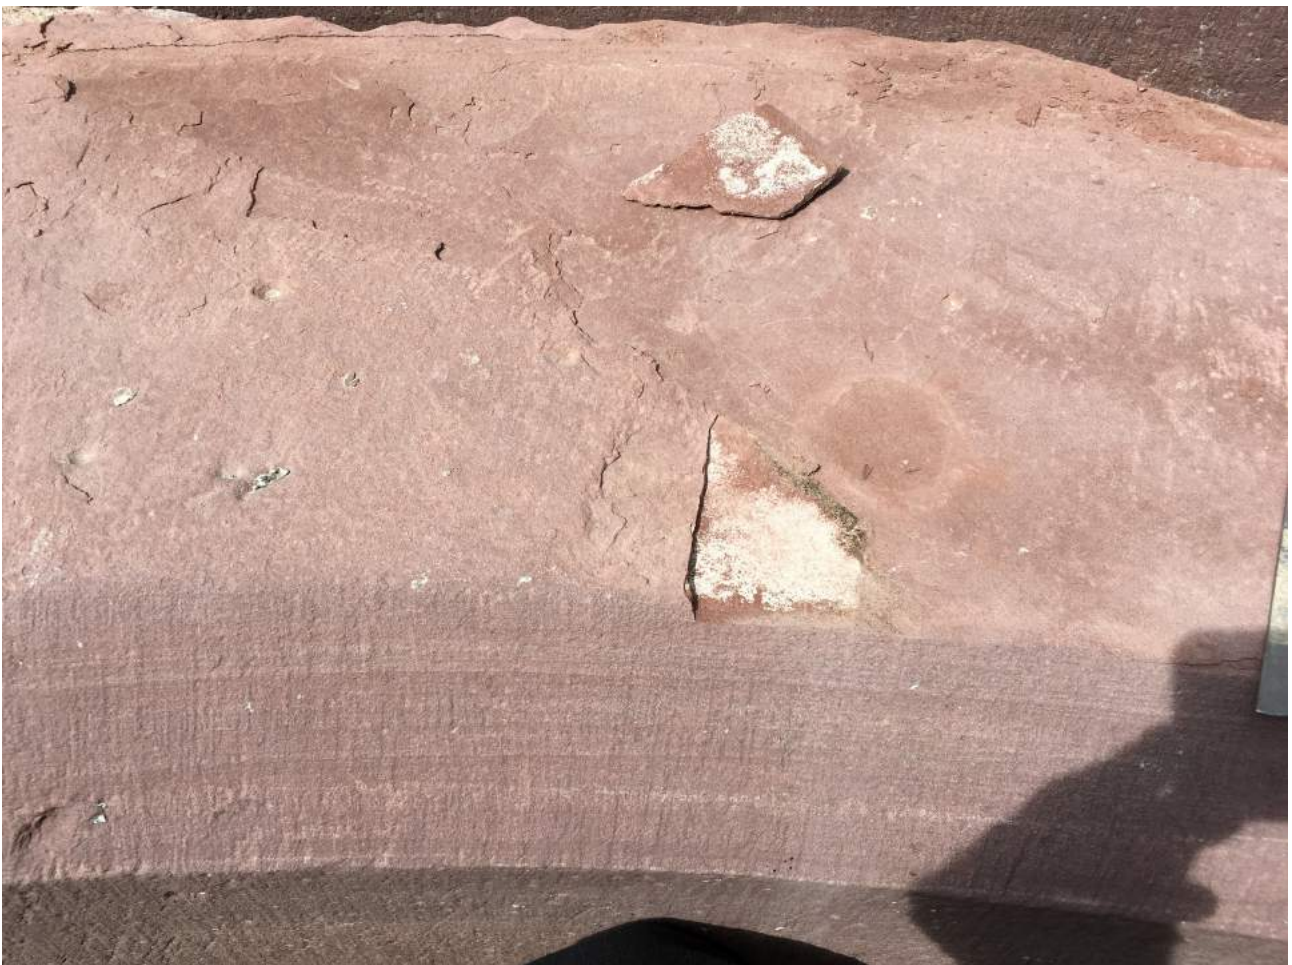
3.) Schalenbildung und Abschuppungen an dem Bogensegment L 2 und L 3
