**Gasthaus „Goldener Ochsen“ in Karlsruhe/Grötzingen, Schultheiss-Kiefer-Straße 28**

**Restaurierung eines Sandsteintores  
- Dokumentation -**

# **Untersuchungs- und Restaurierungsbericht**

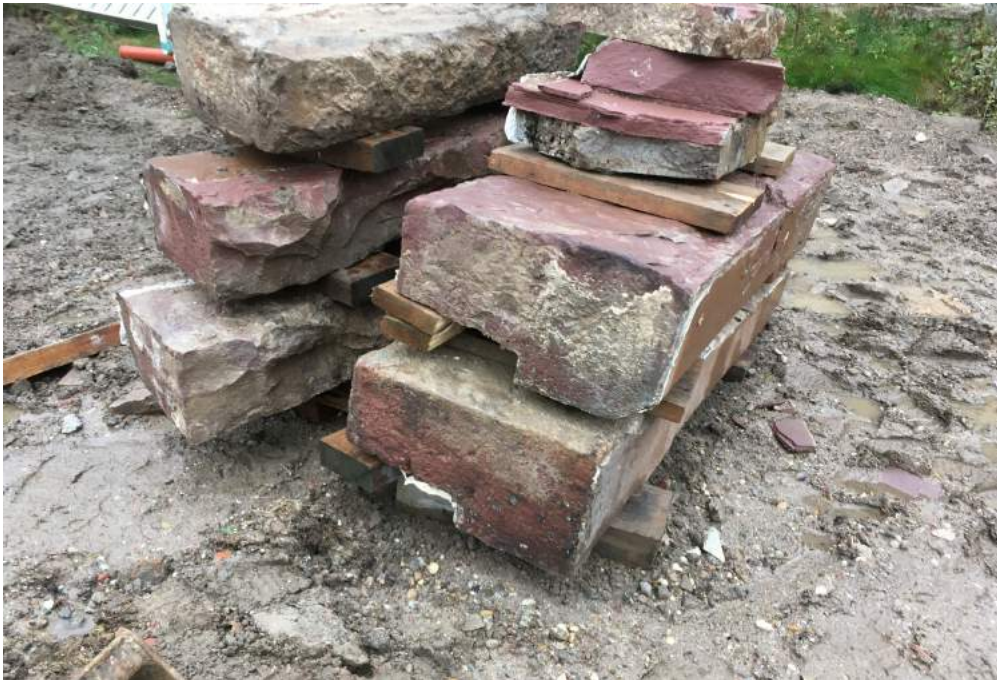
3.)

Bei erster Besichtigung bzw. Ortsbegehung befanden sich der bereits in seine sieben Einzelteile zerlegte Torbogen noch auf dem Baustellengelände, um von dort, aufgrund der nicht vorhandenen Lagerungsflächen, zur Restaurierung abtransportiert zu werden. Bei erster Inaugenscheinnahme ergab sich folgende Situation: An den Fügungsflächen der Einzelsegmente waren zum Teil noch dicke Zementmörtelschichten vorhanden. Das Bogensegment R3 war aufgeschiefert und in mehrere Teile zerbrochen – allerdings war ein Großteil des Segments bereits durch Beton hinterfüllt, sodaß der ursprüngliche Sandsteinquerschnitt im Vergleich zu den anderen Segmenten ohnehin nicht mehr vorhanden war. Dies liess bereits im Vorfeld den Schluß zu, daß der gesamte Torbogen bereits mindestens einmal zerlegt und wieder zusammengesetzt wurde. Die Abstände der Fügungsflächen

(teilweise bis zu 4 cm ) waren erheblich - erkennbar an den vorhandenen zentimeterdicken Vergussmörtelresten. Die Ansichtsflächen bzw. Sichtflächen des Sandsteins waren teilweise einerseits zwecks Ausgleich mit Kalkglätte überputzt und mit Farbe in erheblicher Schichtstärke deckend beschichtet sodaß die Oberflächenbearbeitung und Struktur des Sandsteins nicht mehr erkennbar war. Das Wappen und die vertieft eingehauene Inschrift des Schlußsteins als Zierelement war durch eine Goldlackfassung hervorgehoben.

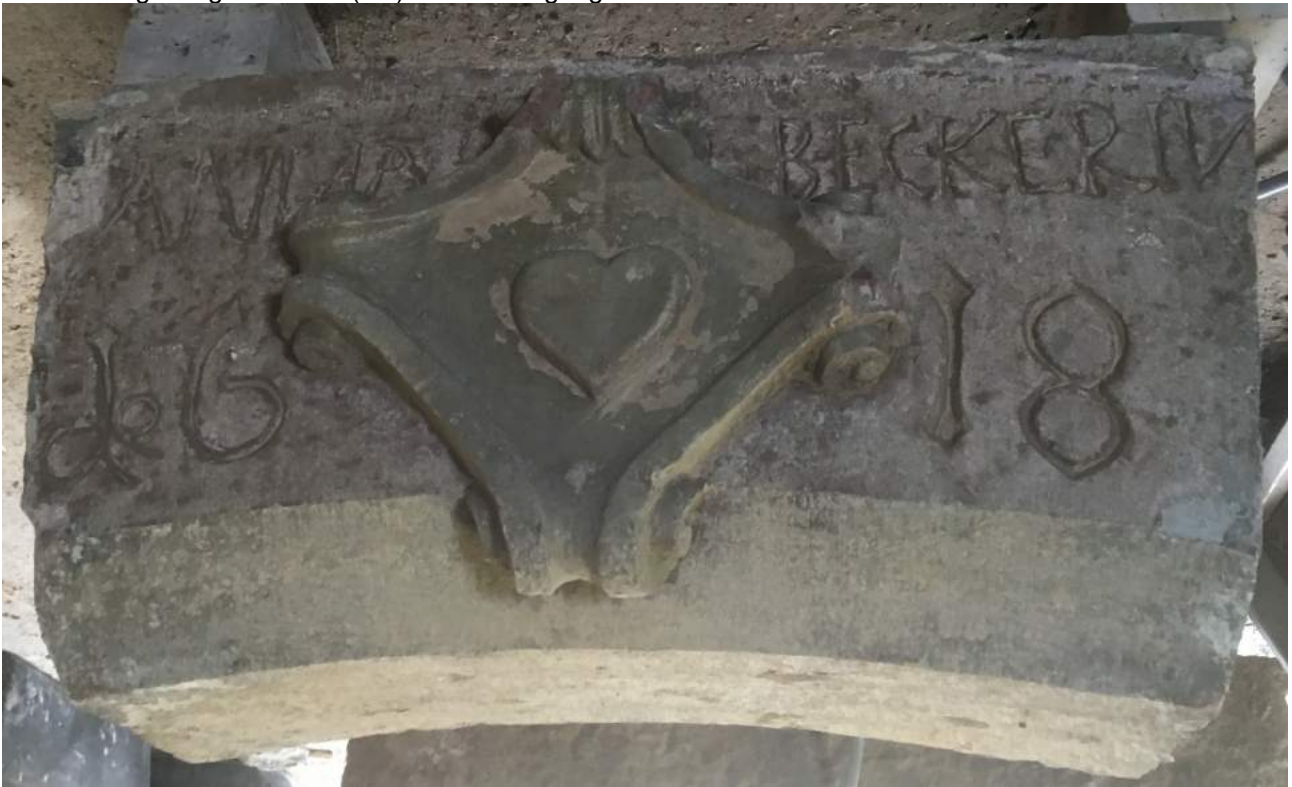
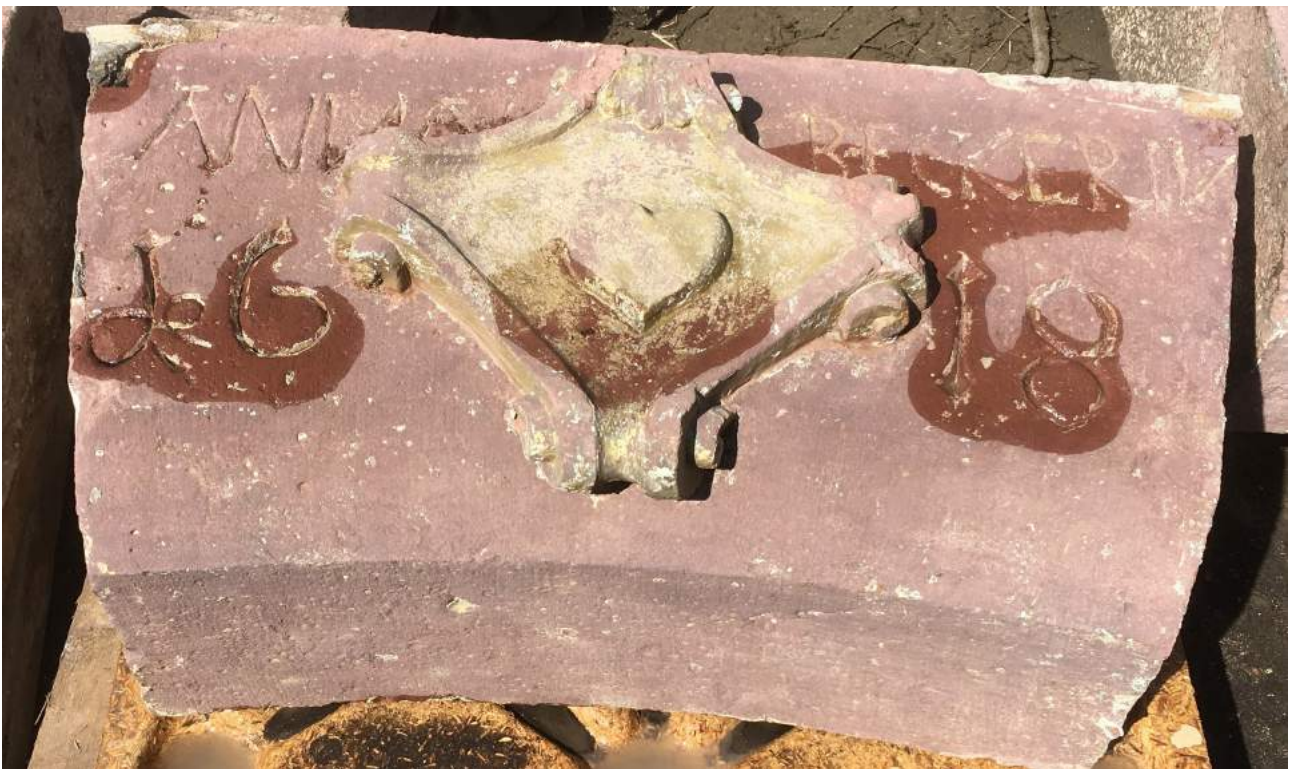
Unteres Bogensegment links (L 2) nach Freilegung im IOS-Verfahren

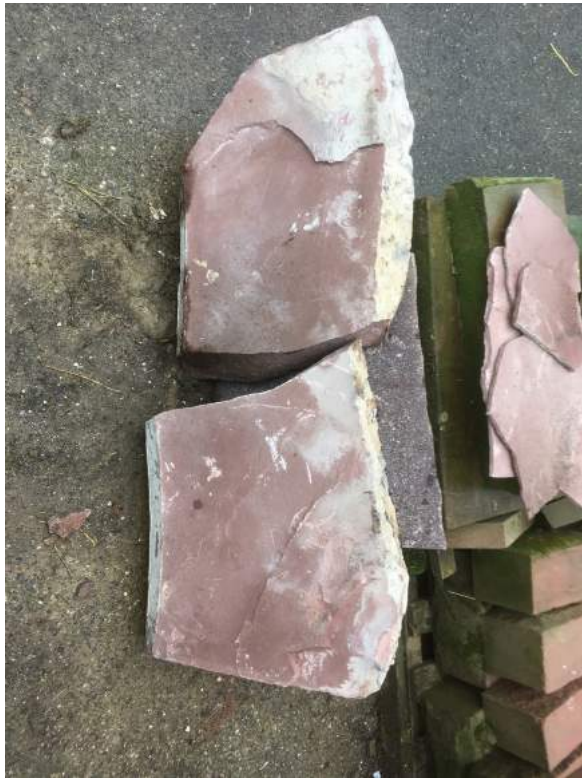
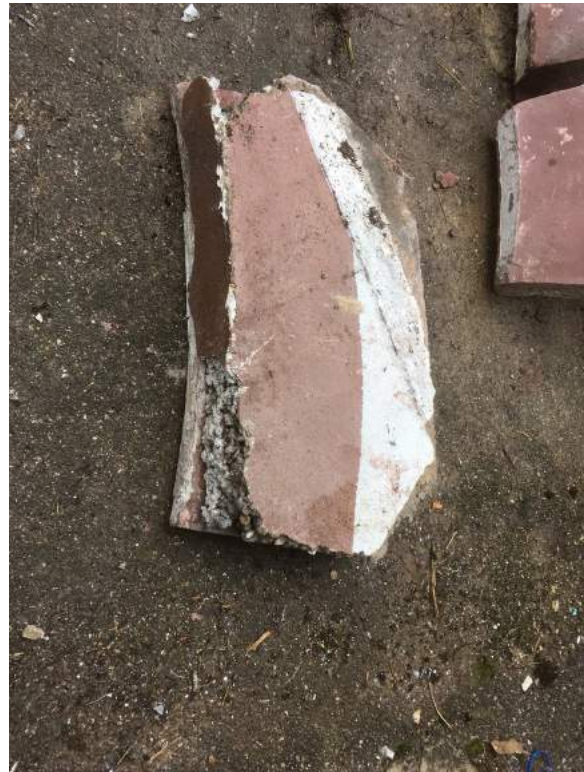
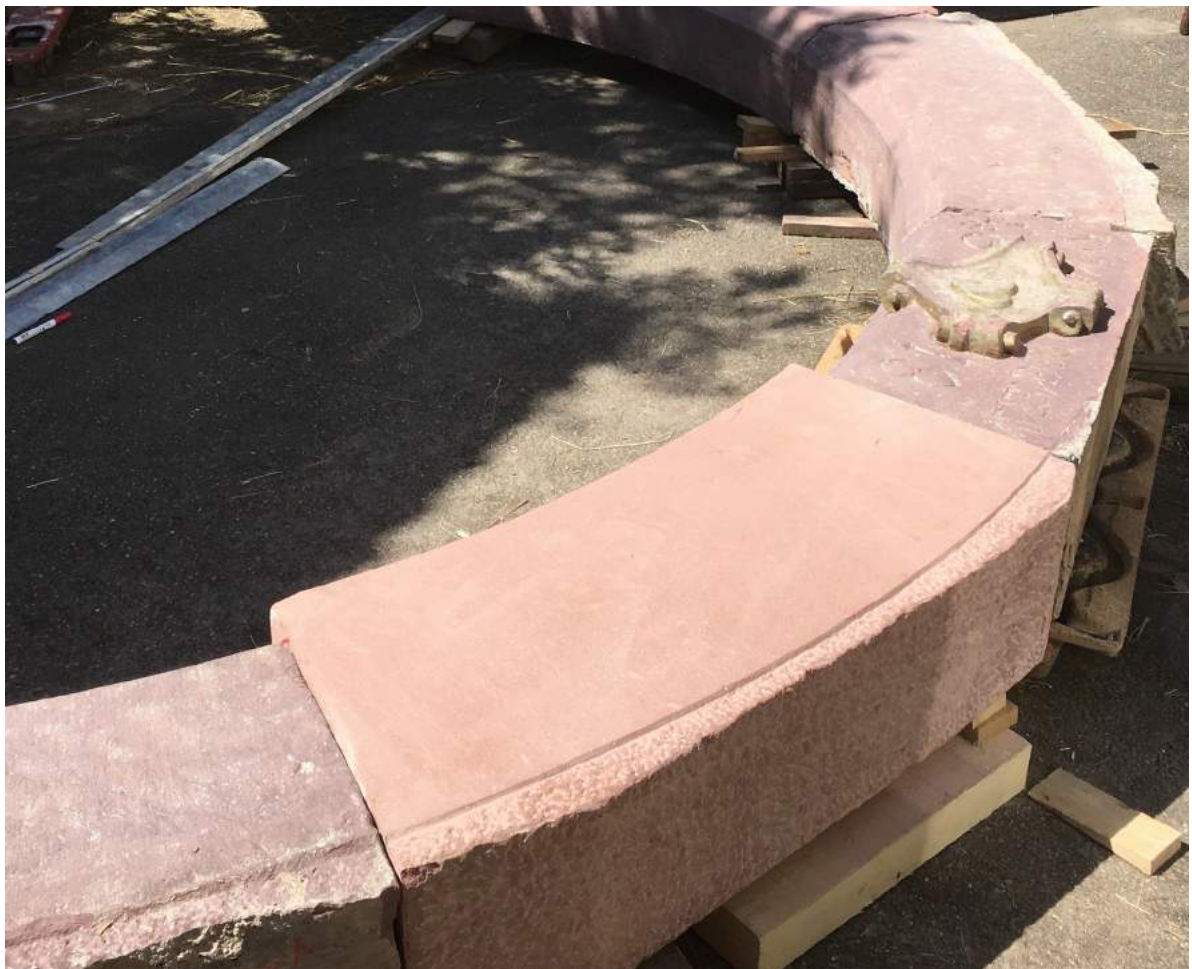
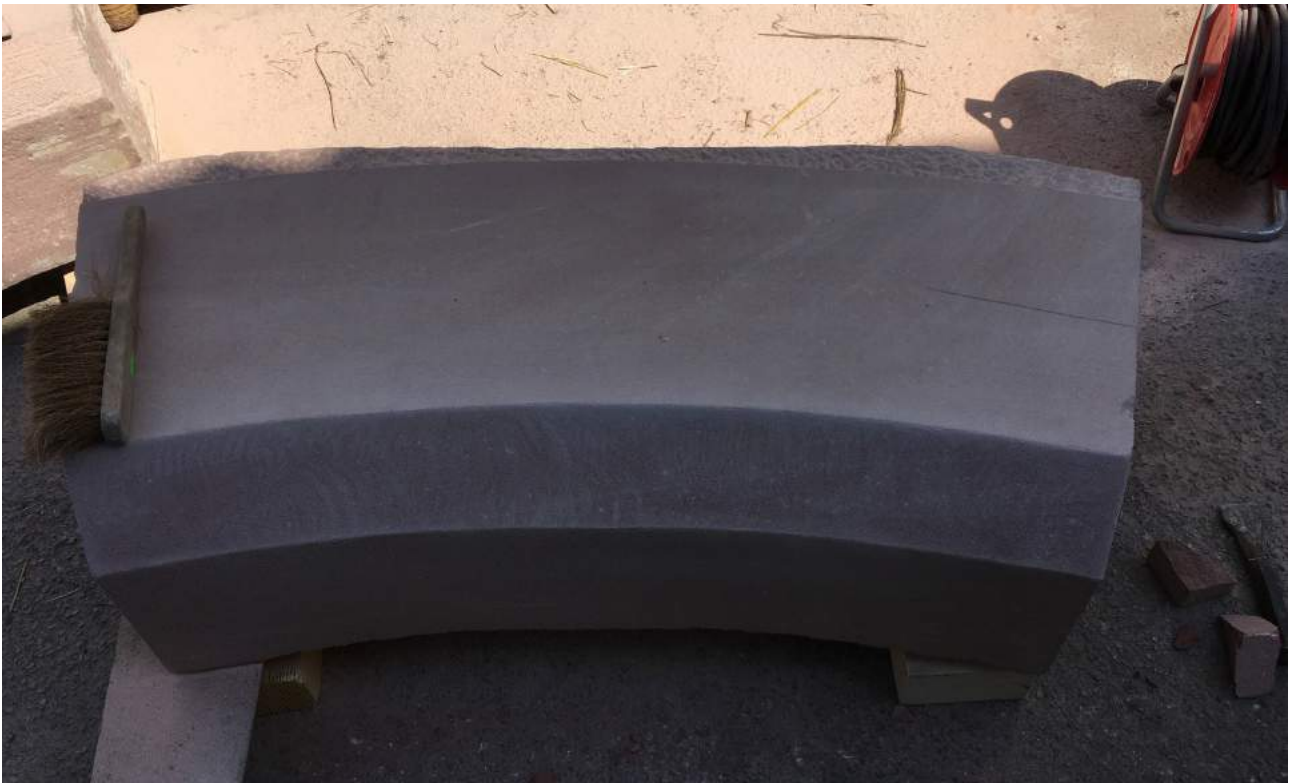
- 2.) Zusammensetzen des Torbogens liegend zur Rekonstruktion des zerstörten und nur noch in Teilen vorhandenen Bogensegments R 3 (rechte Seite oben)

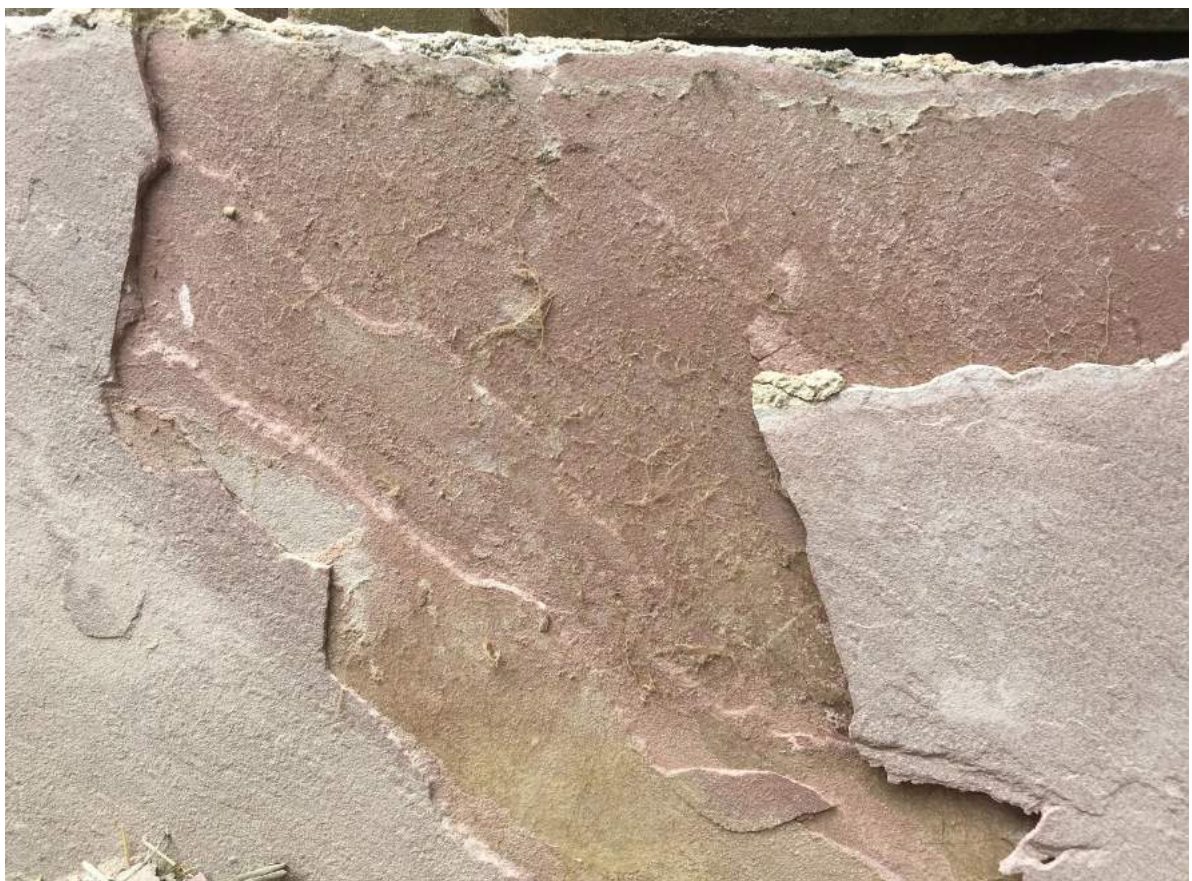
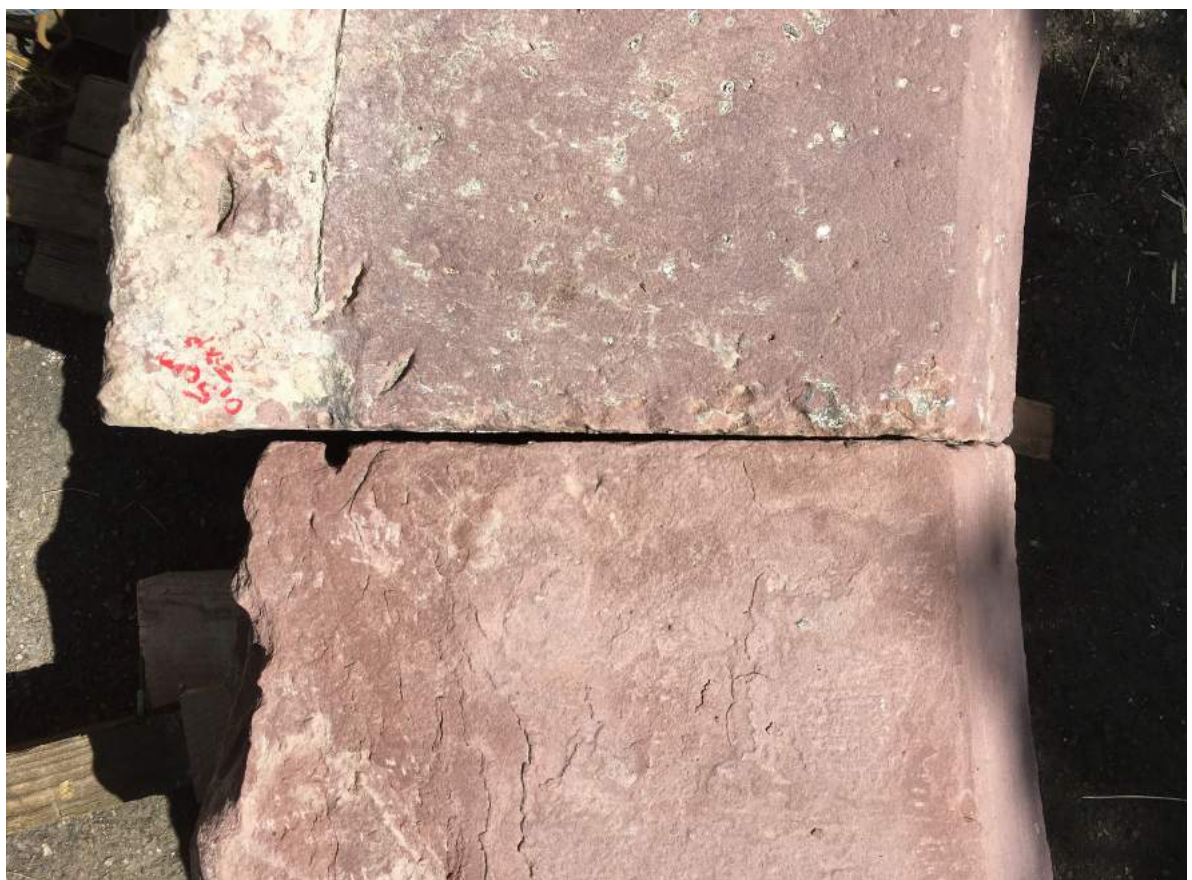
3.) Schalenbildung und Abschuppungen an dem Bogensegment L 2 und L 3

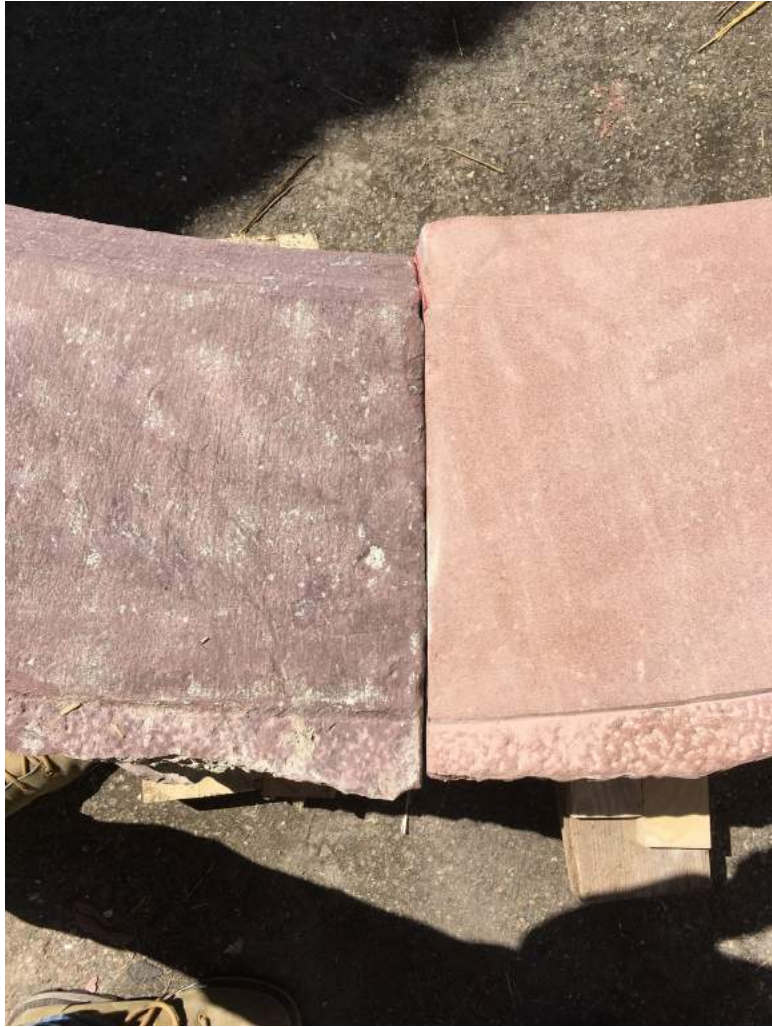
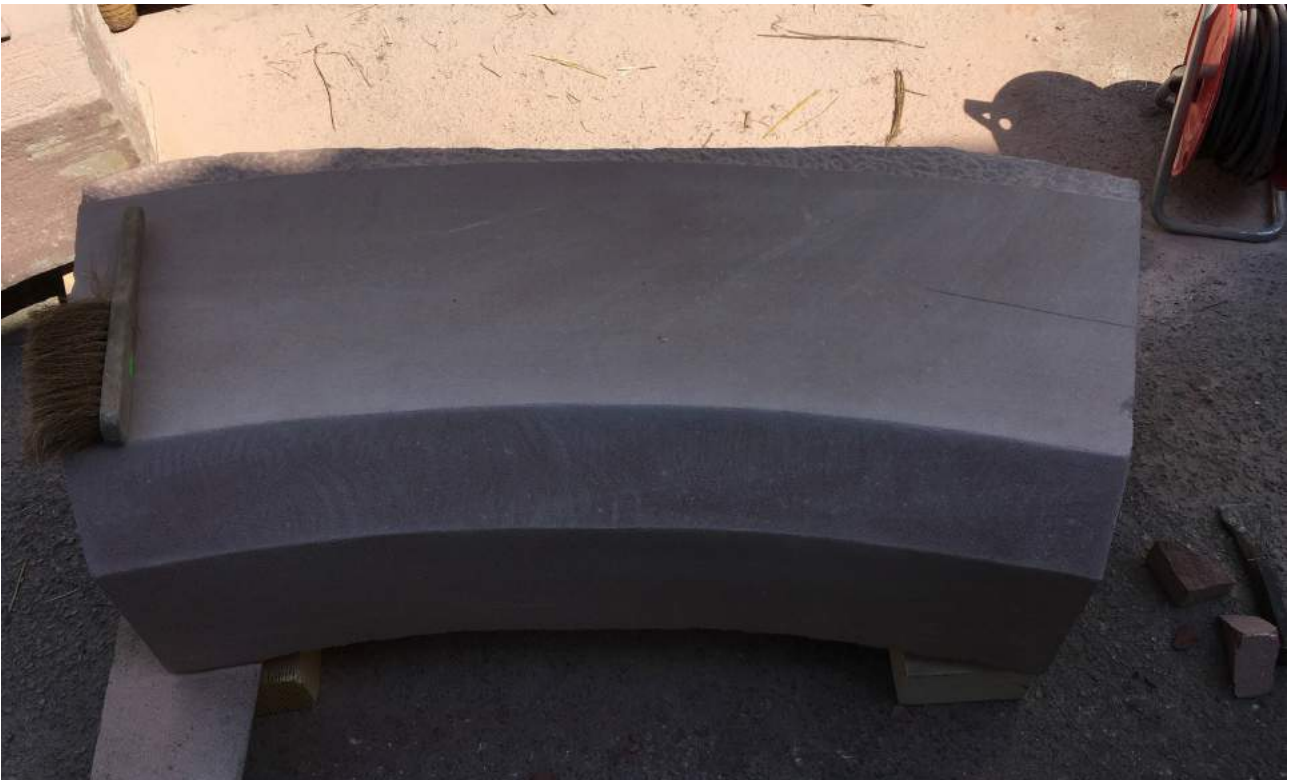
5.) Rekonstruktion des Bogensegments R3 aufgrund irreparabler Schädigung des Originals

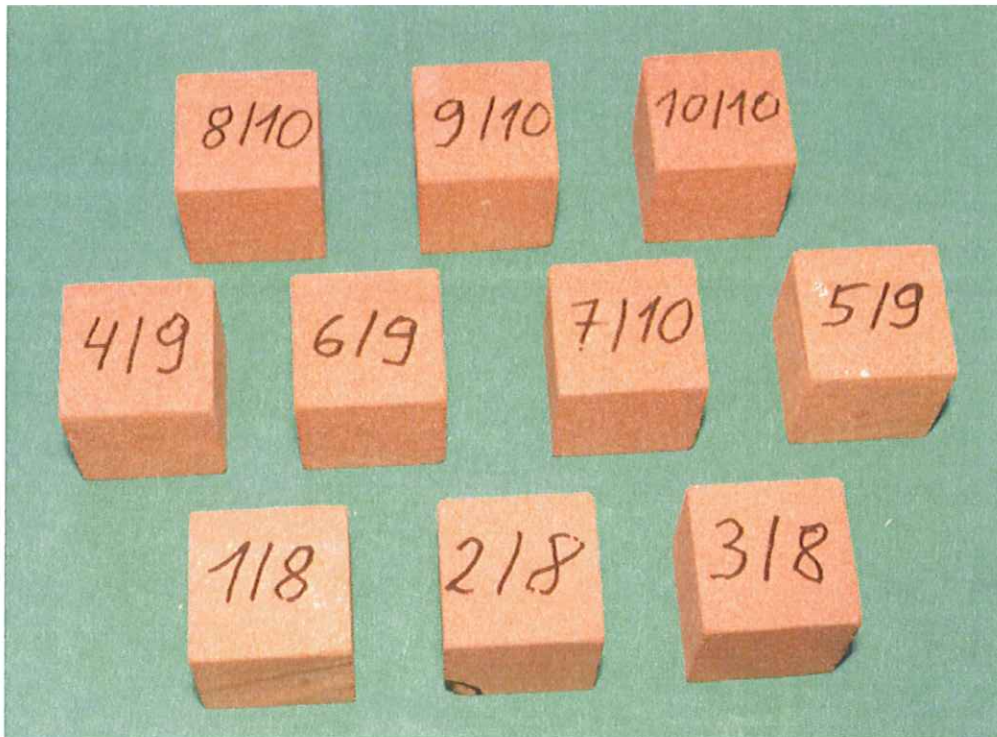
Die **Bilder 1 und 2** (Anlage 2) zeigen die Prüfkörper nach Abschluss der Frost-Tau-Wechselprüfungen in getrocknetem Zustand.

**Bild 1:** Natursteinproben (Würfel: Kantenlänge ca. 7 cm) nach der Frost-Tau-Wechselprüfung (Vogesensandstein aus Rothbach)

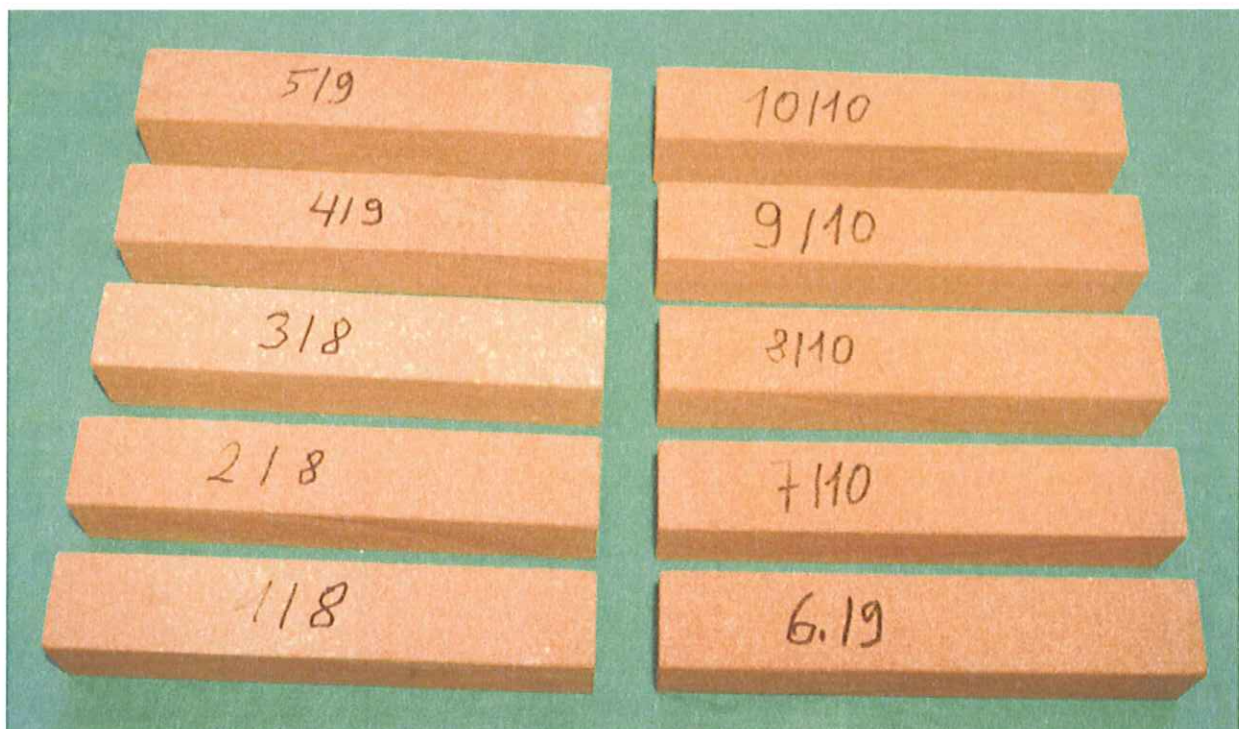
**Bild 2:** Natursteinproben (Prismen: ca. 5 cm x 5 cm x 30 cm) nach der Frost-Tau-Wechselprüfung (Vogesensandstein aus Rothbach)
